**Fastighetsuppgifter**

Fastighetsbeteckning  
Väddö-mälby 2:29  
Adress  
Malmbanevägen 8  
764 91 Väddö

**Besiktningsuppgifter**

| Uppdragsnummer | AR4610 |

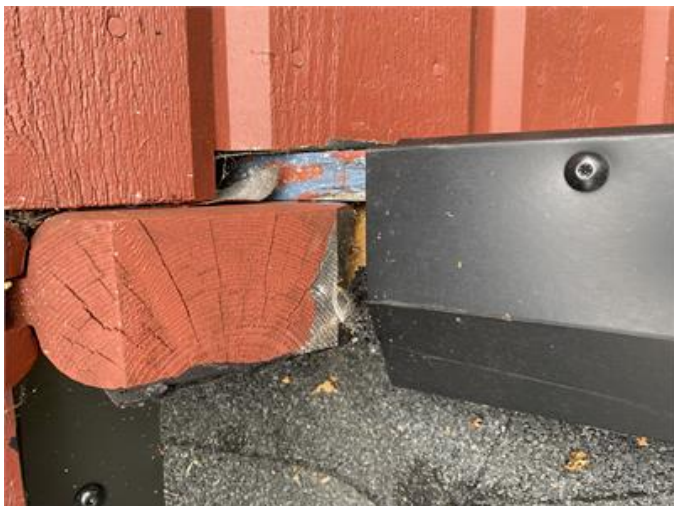
| Besiktningsresultat | | | | | |
|---|---|---|---|---|---|
| | | X | | | Vindskiveplåt och papp saknar tillfredställande uppvik vid anslutning av fasad på mindre del, se bifogad bild. |

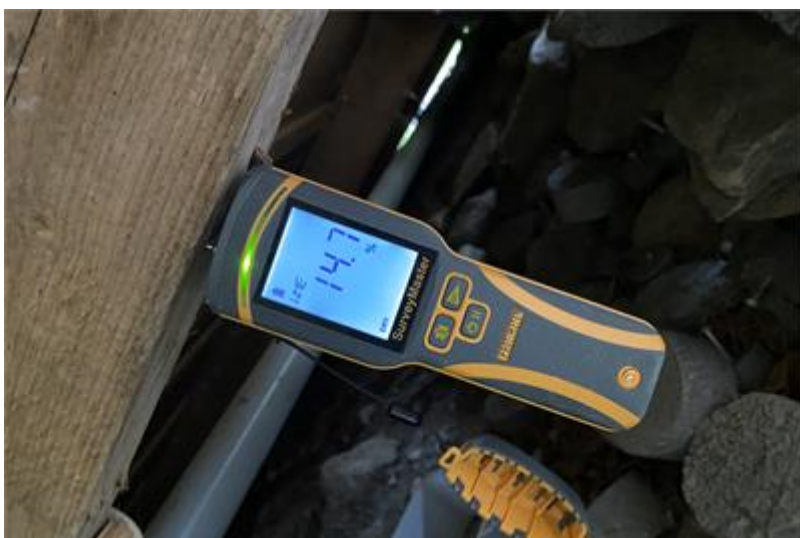
Vid utförd konstruktionskontroll uppmättes fuktvärden under kritisk nivå för mikrobiella skador.

Fuktkvoten (FK) i blindbotten uppmättes mellan 14-15% .

Mikrobiell påväxt noterades på blindbottens undersida, vilket bör hållas under regelbunden uppsikt efter ev. förändringar och åtgärdas om så anses nödvändigt.

Det kritiska gränsvärdet för mikrobiell tillväxt brukar anges till ca 17% fuktkvot (FK).
