**Fastighetsuppgifter**

Sicklaön 183:4

Skogalundsvägen 35

## Bilaga 1 för kontroll av valda konstruktioner

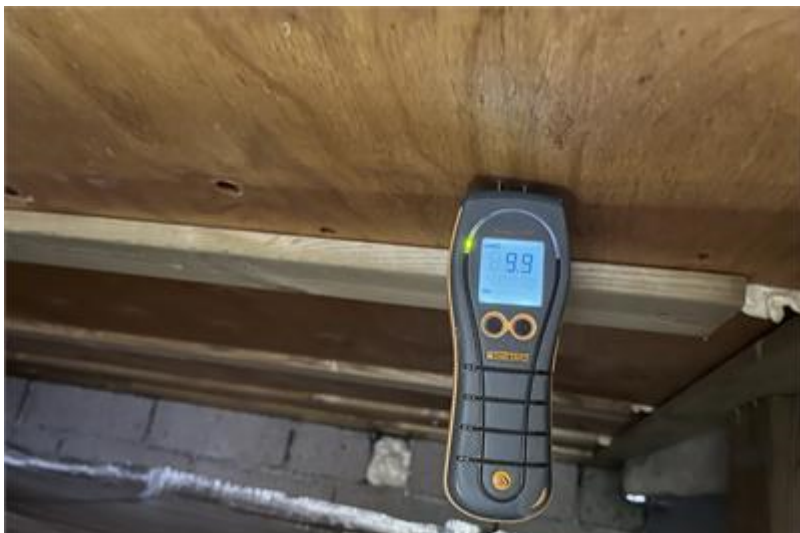
| Konstruktionsdel | Träbjälklag ovan krypgrund. |

- Vid stickprovsmässig fuktmätning av blindbottens undersida uppmättes fuktkvot (FK) till mellan 8-10% FK.
- Det kritiska gränsvärdet för mikrobiell tillväxt brukar anges till ca 15-17% fuktkvot (FK).

- En avfuktare finns installerad i utrymmet vars uppgift är att hålla utrymmets klimat på gynnsamma nivåer, denna installation bör regelbundet kontrolleras/servas.
- Notera att stickprovsmässig undersökning är utförd samt att mätvärden normalt sett kan variera över årstiderna. För att säkert fastställa konstruktionens kondition och fuktstatus måste en mer omfattande undersökning utföras.
