Bergshamra 1:209

Östanvindsvägen 10

| Uppdragsnummer | AR4617 |
| Besiktningsdatum | 2026-08-11 |

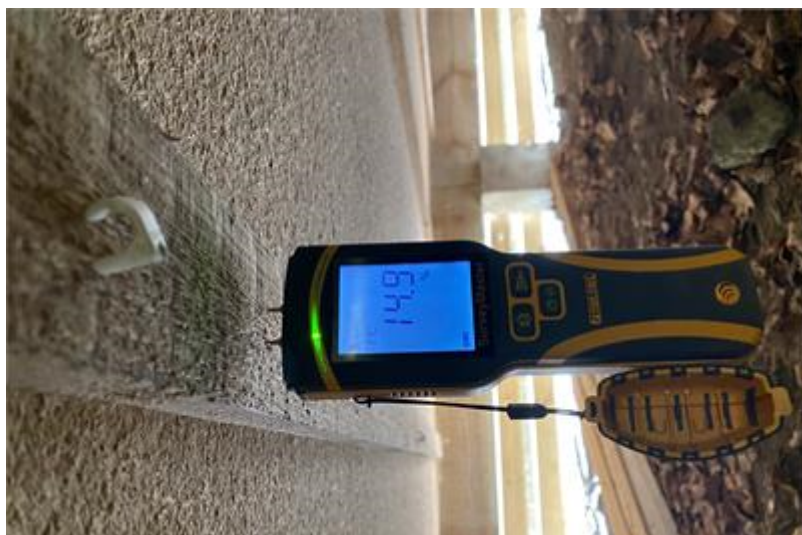
| Byggnadsdel | Plintgrund 1 |

I grunden noterades mikrobiell påväxt och missfärgningar på blindbottens undersida, vilekt bör hållas under regelbunden uppsikt efter ev. förändringar och åtgärdas om så anses nödvändigt. Det noterades även att det saknas syllpapp mellan plintar och bärlinor.

Vid utförd konstruktionskontroll uppmättes fuktvärden under kritisk nivå för mikrobiella skador.

Fuktkvoten (FK) i blindbotten uppmättes mellan 14-15%.

Mikrobiell påväxt noterades på blindbottens undersida, vilket bör hållas under regelbunden uppsikt efter ev. förändringar och åtgärdas om så anses nödvändigt.

Uttaget materialprov som medtaget till luktneutral plats och ingen avvikande lukt noterades.

Det kritiska gränsvärdet för mikrobiell tillväxt brukar anges till ca 17% fuktkvot (FK).

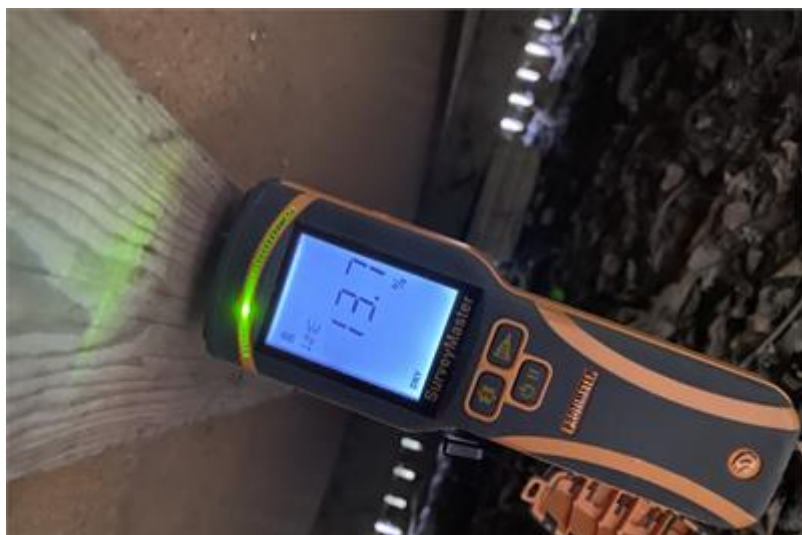
| Byggnadsdel | Plintgrund 2 (Förråd, gästrum) |

I grunden noterades mikrobiell påväxt och missfärgningar på blindbottens undersida, vilekt bör hållas under regelbunden uppsikt efter ev. förändringar och åtgärdas om så anses nödvändigt. Det noterades även att det saknas syllpapp mellan plintar och bärlinor. Vegetation förekommer invid husliv, vilket ökar belastningen mot husgrunden. Tryckimpregnerat virke förekommer i golvbjälklaget, tryckimpregnering kan i vissa fall medföra egenemissioner. Plintgrunden har en låg kryphöjd, vilket begränsar besiktningen.

Vid utförd konstruktionskontroll uppmättes fuktvärden under kritisk nivå för mikrobiella skador.

Fuktkvoten (FK) i blindbotten uppmättes mellan 13-14%.

Mikrobiell påväxt noterades på blindbottens undersida, vilket bör hållas under regelbunden uppsikt efter ev. förändringar och åtgärdas om så anses nödvändigt.

Uttaget materialprov som medtaget till luktneutral plats och ingen avvikande lukt noterades.

Det kritiska gränsvärdet för mikrobiell tillväxt brukar anges till ca 17% fuktkvot (FK).
