Grimsta 11:7

Sutargränd 12

| Uppdragsnummer | C19078 |
| Besiktningsdatum | 2026-09-09 |

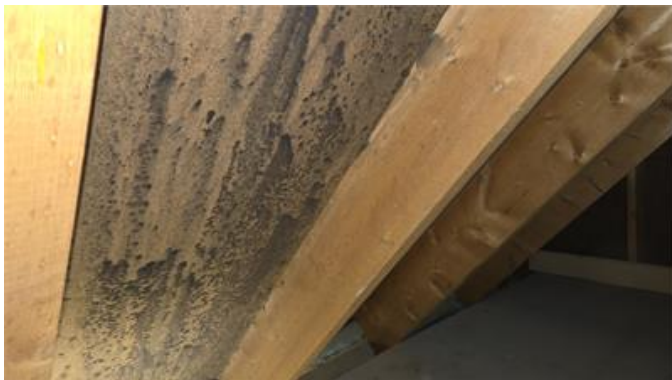
| Besiktningsresultat | | | | | |
|---|---|---|---|---|---|
| | | X | | | -Fuktfläckar/missfärgningar förekommer på underlagstak av board samt enstaka takstolar, vilket är relativt normalt för konstruktionstypen. Takets insida bör kontrolleras regelbundet.<br>-En träfiberskiva har släppt från takstol.<br>-2 sidovindar är för trånga för en besiktning i sin helhet. (Bakom sovrum 2 och 3)<br>-Vindar besiktigade via golv över isoleringen |

Bilden visar delar av vinden med missfärgningar på träfiberskivor

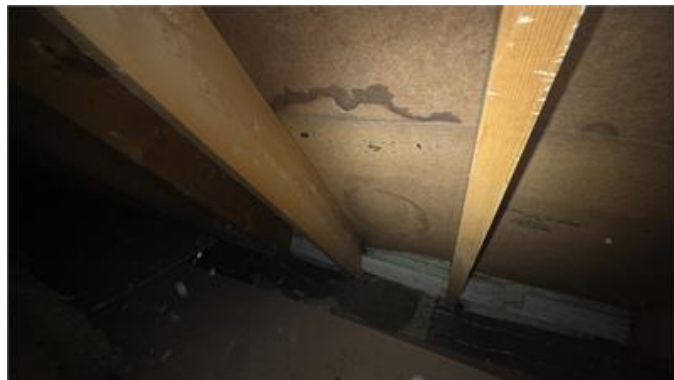
Bilden visar del av sidovind med fuktfläckar på träfiberskivor

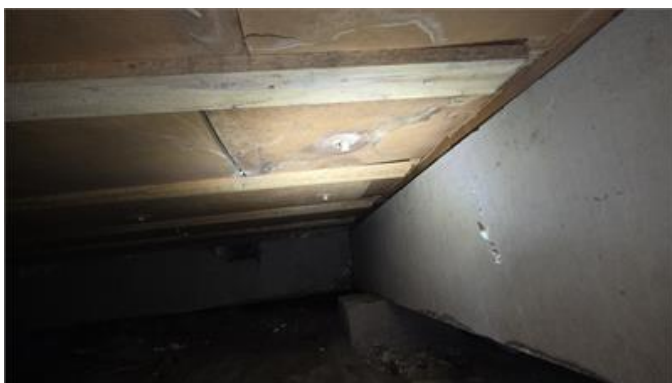
| Besiktningresultat | | | | | |
|---|---|---|---|---|---|
| | | X | | | Fuktfläckar/missfärgningar samt lokalt mindre mängd mikrobiell påväxt på trossbottenskivor/trossbottenbärare förekommer. Fuktindikering på fuktfläckar noterades inga förhöjda fuktvärden. Grunden bör kontrolleras regelbundet om ev. förändringar skulle ske. Se även kommentar/riskanalys |

Bilden visar fuktfläckar på trossbottensskivor i grunden

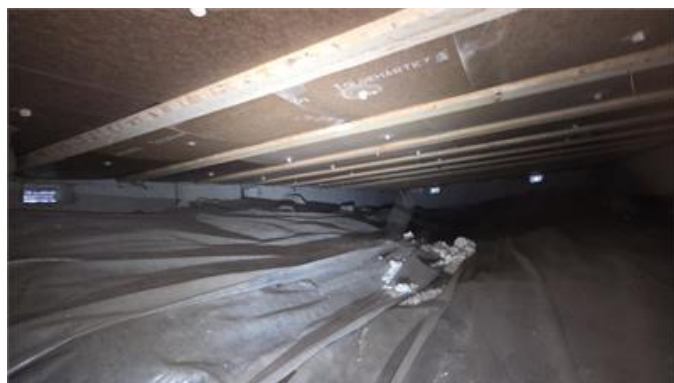
Bjälklag har tilläggsisolerats med någon sorts isolerskum underifrån via hål borrat i trossbottenskivor.

Bilden visar trossbottensskivor med borrhål som satts igen med plugg

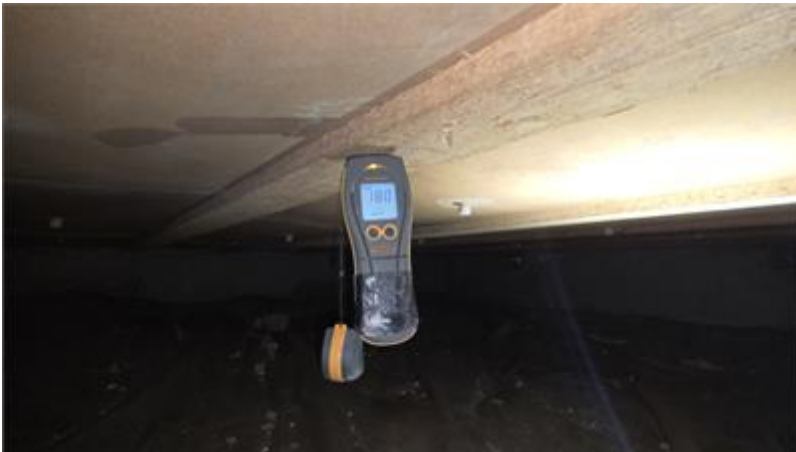
Fuktkvoten på trossbottenbärare uppmättes till ca 17-19%  
Det kritiska gränsvärdet för mikrobiell tillväxt brukar anges till 17% fuktkvot (FK).

Notera att stickprovsmässig undersökning är utförd samt att mätvärden normalt sett kan variera över årstiderna. För att säkert fastställa konstruktionens kondition och om något förhöjda fuktvärdena måste en mer omfattande undersökning utföras.
