Gulleråsen 42:5

Gulleråsen Thorsbacksgatu 11
795 96 Boda kyrkby

Besiktningsuppgifter

Bilder och beskrivningar

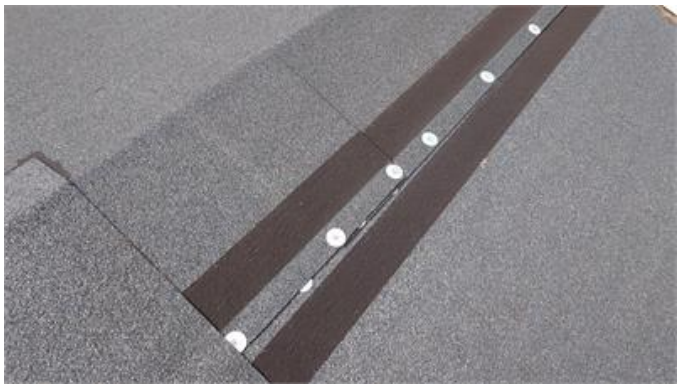
Yttertakets tätskikt (papptak) har brister innebärande ökad risk för fuktpåverkan på underliggande konstruktioner. Åtgärder bör övervägas.

Torpargrunden har brister där rötskador förekommer på blindbotten, läkt, mm. För att säkert bedöma omfattning till detta krävs fortsatta tekniska undersökningar med förstörande ingrepp.

Rötskador och svampangrepp förekommer på golvbjälklaget i torpargrunden.
