Besiktningsprotokoll

Anticimex Överlåtelsebesiktning Nivå 2 i samarbete med Länsförsäkringar Fastighetsförmedling

Fastighetsbeteckning: Stråvalla-Kärra 3:15	
Fastighetsägare: Dödsbo efter :Karl-Henrik Zetterlund	
Fastighetsadress: Löftabrovägen 4	
Postnummer: 43965	Ort: Stråvalla

Överlåtelsebesiktning nivå 2

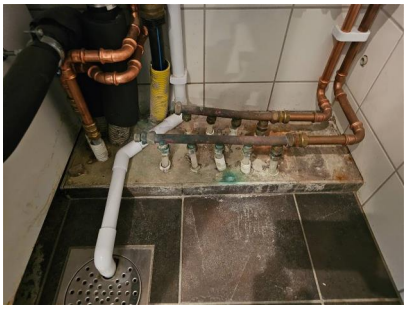
Souterrängplan / Tvättstuga

Rörgenomföringar finns i golvet via klackar.

Vid fuktindikering i utrymmet kunde inga förhöjda fuktindikeringar påvisas.

Rörgenomföringar i golvet medför en ökad risk för att vatten tränger ner i omkringliggande konstruktioner och orsakar fuktskador. Vid uppbyggnaden av utrymmet var detta tillåtet och utförandet anses därför vara fackmässigt utfört. I dagens branschregler är detta inte längre tillåtet.
