Norslund 2:1

Odonvägen 10
71133 Lindesberg

Uppdragsnummer	T10964
Besiktningsdatum	2026-06-02
Besiktningsföretag	OBM ÖREBRO AB
Besiktningsförrättare	Andreas Persson
Närvarande	Fastighetsägare
Giltig till och med	2027-06-02

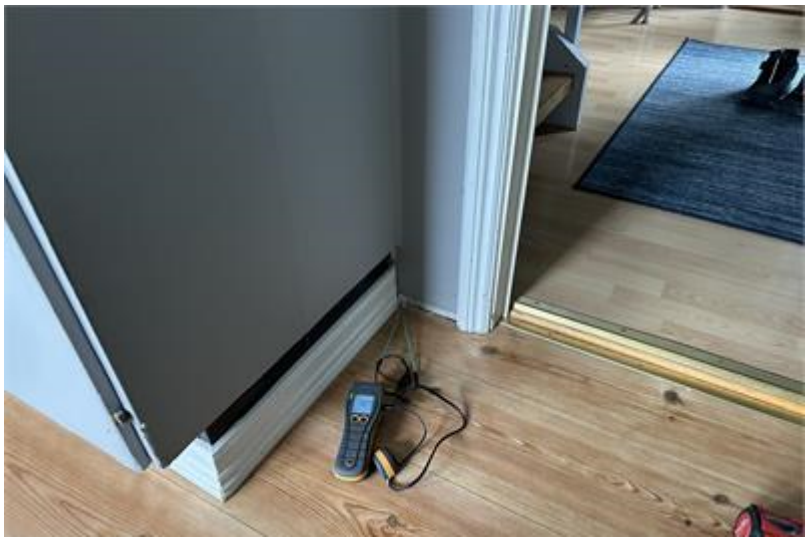
Bilaga 2 för kontroll av valda konstruktioner

Byggnadsdel	Entréplan - äldre betongplatta på mark
Konstruktionsdel	Innerväggssyll
Konstruktionsuppbyggnad	Betong, syll

Fuktkvoten (FK) kontrollerades i ovan nämnd konstruktion varvid uppmättes FK 12% som högst.

Det kritiska gränsvärdet för mikrobiell tillväxt brukar anges till ca 15-17% fuktkvot (FK).

Notera att stickprovsmässig undersökning är utförd samt att mätvärden normalt sett kan variera över årstiderna. För att säkert fastställa konstruktionens kondition och fuktstatus måste en mer omfattande undersökning utföras.
