Besiktningsprotokoll

Anticimex Överlåtelsebesiktning Nivå 2 i samarbete med Länsförsäkringar Fastighetsförmedling

Fastighetsbeteckning: Lokrume Lilla Haltarve 1:5	
Fastighetsägare: Johanna Cecilia Nordenankar	
Fastighetsadress: Lokrume Lilla Haltarve 230	
Postnummer: 621 74	Ort: Visby

Överlåtelsebesiktning nivå 2

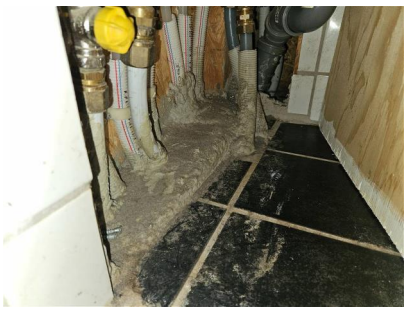
Våning 2 / Badrum/Wc

Rörgenomföring finns i golv.

Rörgenomföringar i golvet medför en ökad risk för att vatten tränger ner i omkringliggande konstruktioner och orsakar fuktskador.

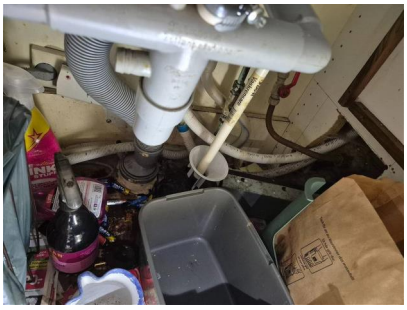
- Fuktskydd saknas i diskbänksskåp.

Utan fuktskydd är det svårt att upptäcka läckage från rörledningar. Vatten kan då tränga in i omkringliggande konstruktioner och orsaka fuktskador.

För att upptäcka eventuella läckage, installera ett fuktskydd.
