VÄXJÖ LJUNGSÅSA
23:5

Paradisgatan 4
363 44 Lammhult

Uppdragsnummer	G39272
Besiktningsdatum	2026-07-03
Besiktningsföretag	OBM Kronoberg AB
Besiktningsförrättare	Filip Åkerblom
Närvarande	Nuvarande fastighetsägare.
Giltig till och med	2027-07-03

Byggnadsbeskrivning
Friliggande 2,5-plans bostadsbyggnad med källare och vidbyggd carport.

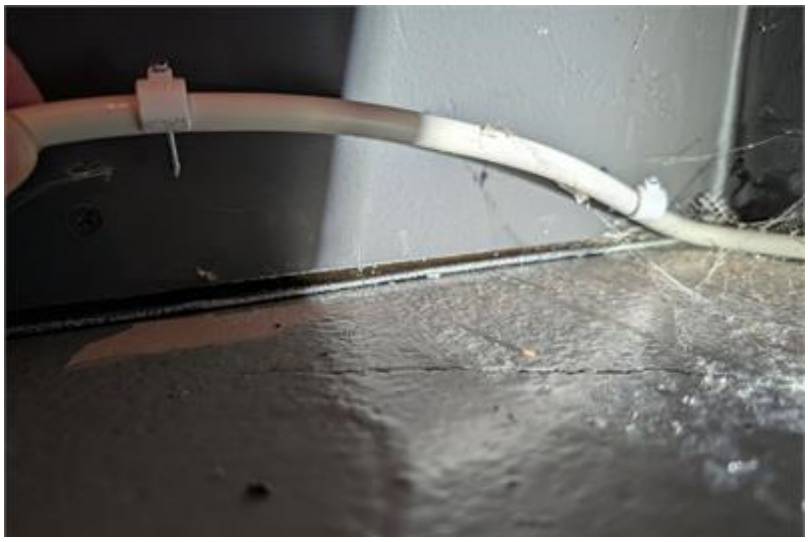
Vid stickprovskontroller av läkt och papp noterades äldre takpapp som med tiden blir skör, samt mossa på takpannorna vilket håller kvar fukt. Takutsprångets undertak har delvis lossnat. Enstaka fuktskada från tak observerades från vind. Delvis är vind ej besiktningsbar på grund av inredd vindsvåning. Mikrobiell påväxt noterades även i mindre mängd på underlagstaket från vind. Taket har renoveringsbehov framöver, tills dess rekommenderas att hålla tak och vind under uppsikt.

Äldre tak med mosspåväxt och skör papp.
