Besiktningsprotokoll

Anticimex Överlåtelsebesiktning Nivå 2 i samarbete med Länsförsäkringar Fastighetsförmedling

Fastighetsbeteckning: Grönstenen 1	
Fastighetsägare: Bengt Anders Hagström	
Fastighetsadress: Parkgatan 17	
Postnummer: 642 61	Ort: Malmköping

Besiktningsdatum: 2024-10-03	Protokollnummer: 68555234
Temperatur: 8 °C	Väderlek: Dimma
Tekniker: Carl Segelborg	
E-post: Carl.segelborg@anticimex.se	
Kontor: Eskilstuna	
Närvarande: Säljare medverkade på besiktningen Besiktningstekniker: Carl Segelborg

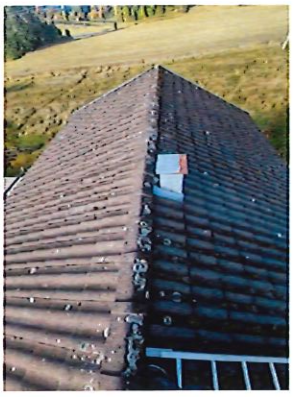
Utvändigt / Tak

Yttertaket är äldre och mosspåväxt förekommer.

Takpannor, plåtdetaljer och underlagspapp har enligt vår bedömning en begränsad livslängd. Eftersom husets taktäckning är äldre har det ett minskat motstånd mot vatteninträngning. Detta i sin tur kan leda till fuktskador på träläkt och vidare ner i underliggande konstruktioner.

Taket besiktades från taknocken.

För att öka livslängden på taket rekommenderas att mossan tas bort.
