Besiktningsprotokoll

Anticimex Överlåtelsebesiktning Nivå 2 i samarbete med Länsförsäkringar Fastighetsförmedling

Fastighetsbeteckning: Gerrebo 1:14	
Fastighetsägare: Arne Lennart Yngve Andersson-Behrmann	
Fastighetsadress: Gerrebo 4	
Postnummer: 45598	Ort: Dingle

Besiktningsdatum: 2026-07-30	Protokollnummer: 69821618
Temperatur: 20 °C	Väderlek: Klart
Tekniker: Tommy Pettersson	
E-post: tommy.pettersson@anticimex.se	
Kontor: Uddevalla	
Närvarande: Ägare

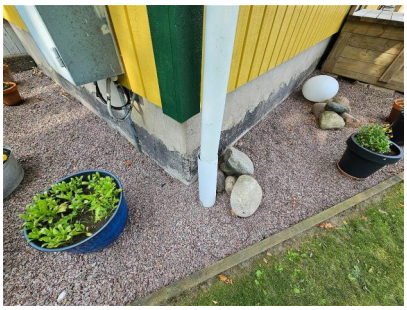
Utvändigt / Hängrännor / Stuprör

Lövsilar finns inte.

När det saknas lövsilar så finns det risk att det blir stopp i dagvattenledningen.

För att hindra stopp i dagvattenledningar rekommenderas komplettering av lövsilar.
