Besiktningsprotokoll

Försäkringsbesiktning för Anticimex Säljarförsäkrat

Fastighetsbeteckning: Vikarbyn 7:16	
Fastighetsadress: Trollskuruvägen 22	
Postnummer: 795 70	Ort: Vikarbyn

Besiktningsdatum: 2026-07-03	Protokollnummer: 69772903
Temperatur: 14 °C	Väderlek: Regn
Tekniker: Petrus Annersten	
E-post: petrus.annersten@anticimex.se	
Kontor: Falun	
Närvarande: Fastighetsägare

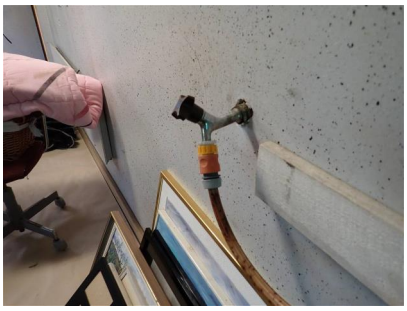
Garage invändigt / Garage

Vattenutkastare sitter löst.

När vattenutkastaren sitter lös ökar belastningen på kopplingarna vilket kan leda till läckage med fuktskador som följd.

Vid kontroll av väggsyllar uppmättes fuktvärden under kritisk nivå för mikrobiell tillväxt och normal lukt upplevdes.

Fuktkvoten uppmättes till 15-16 %.

Kontakta en rörmokare för kontroll och åtgärd.
