Besiktningsprotokoll

Anticimex Överlåtelsebesiktning Nivå 2 i samarbete med Länsförsäkringar Fastighetsförmedling

Fastighetsbeteckning: Kollerud 1:61	
Fastighetsägare:	
Fastighetsadress: Kollerud 15A & 15AB	
Postnummer: 685 93	Ort: Torsby

Besiktningsdatum: 2026-08-20	Protokollnummer: 69870005
Temperatur: 9 °C	Väderlek: Mulet
Tekniker: Lennart Davidsson	
E-post: Lennart.Davidsson@anticimex.se	
Kontor: Karlstad	
Närvarande: Husägare

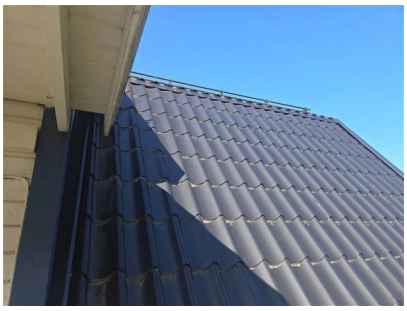
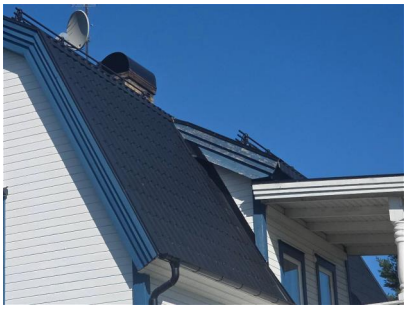
Utvändigt / Tak

Balkongräcke har underhållsbehov och lokalt förekommer rötskador.

Inget att notera.
Besiktat från mark och från balkong.

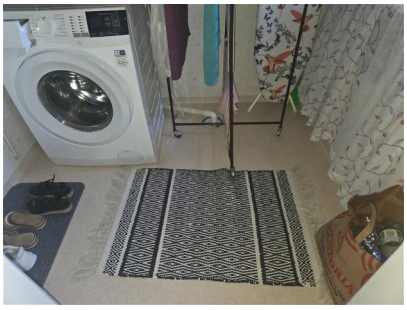
Entréplan / Tvättstuga

Plastmatta på golv
Rör förekommer genom golv och otätheter kan noteras, ej fackmässigt utfört.
Risk finns för fuktinträngning.

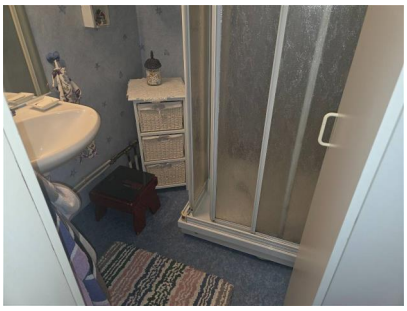
Entréplan / Dusch

Plastmatta på golv och vägg
- Rör förekommer genom golv

Fuktindikering i utrymmet gav inga förhöjda fuktindikationer.
