Besiktningsprotokoll

Anticimex Överlåtelsebesiktning Nivå 2 i samarbete med Länsförsäkringar Fastighetsförmedling

Fastighetsbeteckning: TORESUNDS-SUNDBY 1:260	
Fastighetsägare: Gabriella Michael	
Fastighetsadress: Formtegelvägen 9	
Postnummer: 64561	Ort: Stallarholmen

Överlåtelsebesiktning nivå 2

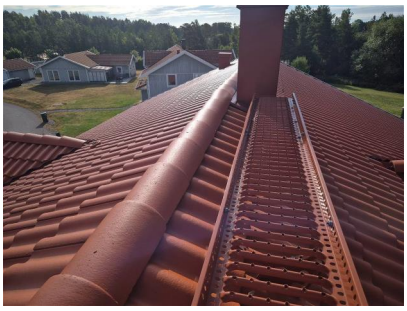
Utvändigt / Tak

Inget att notera.

Taket besiktat från taklucka och marken.
