Besiktningsprotokoll

Anticimex Överlåtelsebesiktning Nivå 2 i samarbete med Länsförsäkringar Fastighetsförmedling

Fastighetsbeteckning: Lokatten 60	
Fastighetsägare: Emelie Anna Katarina Lundström	
Fastighetsadress: Brunnsvägen 144a	
Postnummer: 645 43	Ort: Strängnäs

Överlåtelsebesiktning nivå 2

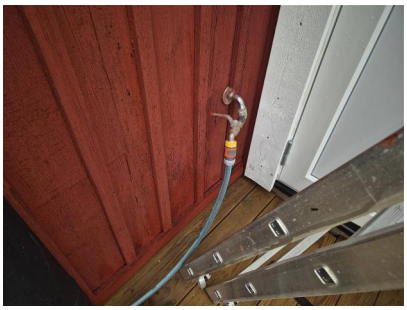
Rötskador finns i fasadpanelen.

Rötskador i fasaden är ett tecken på bristande fuktskydd/hög fuktpåverkan, som även kan leda till fuktrelaterade skador i bakomliggande konstruktioner.

Vi rekommenderar en fördjupad undersökning för att bedöma orsak och omfattning.

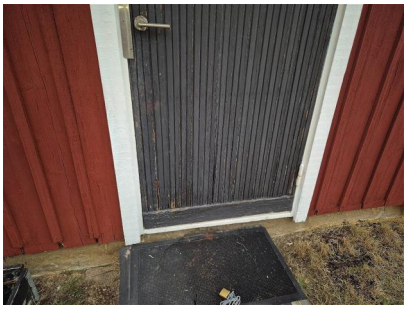
Torrsprickor finns på dörr.

Torrsprickor och färgsläpp medför ökad risk för fuktinträngning vilket i sin tur kan leda till rötskador.

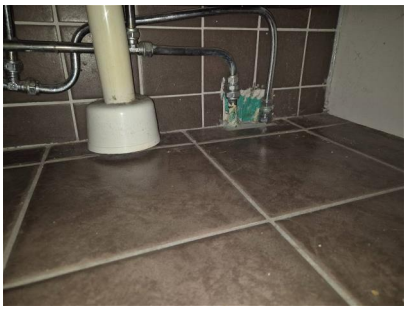
Rörgenomföring finns i golv.

Rörgenomföringar i golvet medför en ökad risk för att vatten tränger ner i omkringliggande konstruktioner och orsakar fuktskador.
