Utlåtande över ÖVERLÅTELSEBESIKTNING

Uppdragsnummer:	CJ 2026-108_2
Fastighetsbeteckning:	Hejde Ekeskogs 1:10
Adress:	Hejde Ekeskogs 715 C, 623 75 Klintehamn

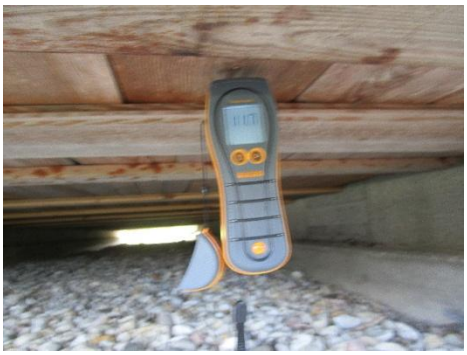
Mätresultat Fuktmätning utförd i läkt på trossbottens undersida i huvudbyggnaden. Fuktkvoten uppmätt till FK= 12%

Kommentar Inga skadesignaler.

Sammanfattning Inga förhöjda fuktvärden eller skadesignaler har noterats i kontrollen.
