Besiktningsprotokoll

Anticimex Överlåtelsebesiktning Nivå 2 i samarbete med Länsförsäkringar Fastighetsförmedling

Fastighetsbeteckning: Nedrelycke 2:49	
Fastighetsägare: Db Brita Andersson	
Fastighetsadress: Stallmyr 42	
Postnummer: 455 92	Ort: Munkedal

Besiktningsdatum: 2026-09-14	Protokollnummer: 69923150
Temperatur: 12 °C	Väderlek: Klart
Tekniker: Per-Niklas Zakariasson	
E-post: per-niklas.zakariasson@anticimex.se	
Kontor: Uddevalla	
Närvarande: Dödsbodelägare.

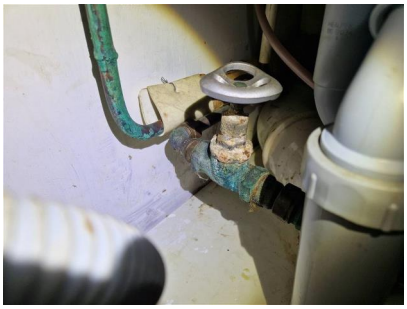
Fuktskydd saknas i diskbänkskåp och under kyl.

Fuktskydd rekommenderas enligt ovan för att lättare kunna upptäcka ett eventuellt läckage och undvika skador.

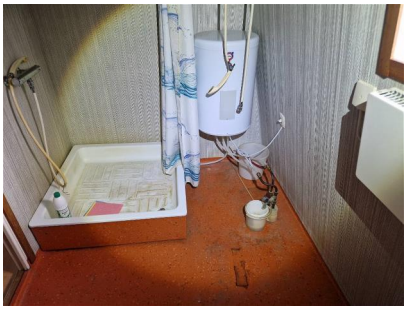
- Utrymmet är till åren med äldre tätskikt, väggmattan har släppt från underlaget.
- Golvbrunnen är av äldre standard.
- Bristfälligt golvfall, otätheter finns i golvmattan.
- Rörgenomföring genom golvytan i form av vattenrör.

Ovannämnda brister medför en risk för läckage och fuktskador, en renovering av utrymmet rekommenderas via fackman.
