Besiktningsprotokoll

Anticimex Överlåtelsebesiktning Nivå 2 i samarbete med Länsförsäkringar Fastighetsförmedling

Fastighetsbeteckning: Tanums-Rörvik 1:229	
Fastighetsägare: Joen Holm och Andreas Larsson	
Fastighetsadress: Björnemyr 1	
Postnummer: 457 95	Ort: Grebbestad

Besiktningsdatum: 2026-09-14	Protokollnummer: 69927223
Temperatur: 16 °C	Väderlek: Molnigt
Tekniker: Andreas Ohlsson	
E-post: andreas.ohlsson@anticimex.se	
Kontor: Uddevalla	
Närvarande: Säljare närvarade vid besiktningen.

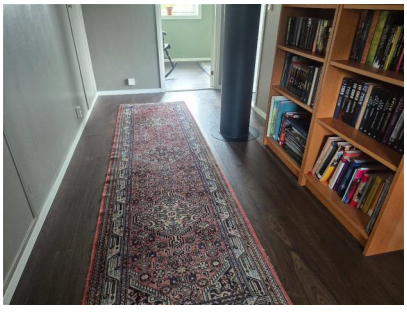
Övre plan / Allmänt

- Golvet är inte rakt och golvknarr förekommer.

Bedöms ej orsakats av bakomliggande skador och bedöms som en mindre brist.
