Munksundet 28:13

Munksundsgatan 13A
745 36 Enköping

Bilaga 1 för kontroll av valda konstruktioner

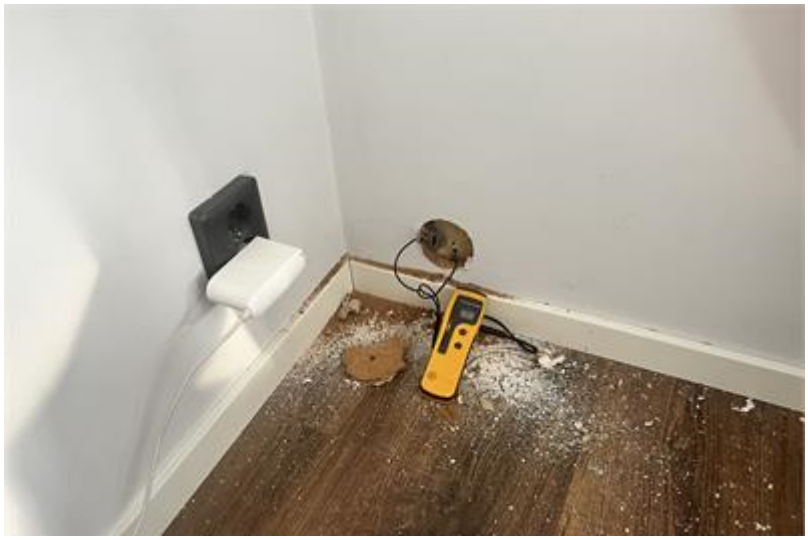
Då golvkonstruktionen i vardagsrummet nyligen renoverats efter en skada som reglerats via försäkringsbolaget, och håltagning i golvet därför önskades undvikas, togs i stället ett provhål i yttervägg för mätning i ytterväggssyllen.
Fuktkvoten i ytterväggssyllen uppmättes till ca 14%.
Relativ luftfuktighet i isoleringen uppmättes till ca 56%
Ingen avvikande lukt kunde upplevas från provhålet.

Det kritiska gränsvärdet för mikrobiell tillväxt brukar anges till ca 17% fuktkvot (FK) eller ca 75% i relativ luftfuktighet (RF).

Notera att stickprovsmässig undersökning är utförd samt att mätvärden normalt sett kan variera över årstiderna.
För att säkert fastställa konstruktionens kondition och fuktstatus måste en mer omfattande undersökning utföras.
