Besiktningsprotokoll

Anticimex Överlåtelsebesiktning Nivå 2 i samarbete med Länsförsäkringar Fastighetsförmedling

Fastighetsbeteckning: Sidhem 16	
Fastighetsägare: Dödsbo efter :Marie Karin Green	
Fastighetsadress: Järpstigen 12	
Postnummer: 645 34	Ort: Strängnäs

Besiktningsdatum: 2026-09-24	Protokollnummer: 69948167
Temperatur: 7 °C	Väderlek: Sol
Tekniker: Urban Pettersson	
E-post: urban.pettersson@anticimex.se	
Kontor: Eskilstuna	
Närvarande: Säljare.

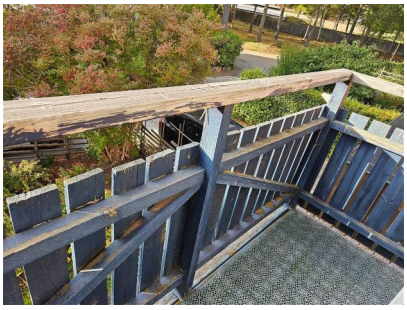
Utvändigt / Balkong

Balkongräcke har färgsläpp och torrsprickor.

Balkongräcke och träkonstruktioner där målningsbehov finns riskerar att få fukt- och rötskador på grund av sämre vattenavvisande förmåga.

För att öka livslängden på balkongräcke rekommenderas målning och underhåll.

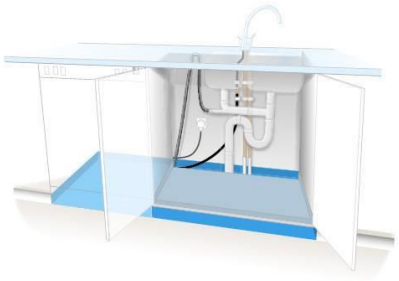
Entréplan / Kök med matplats

Fuktskydd saknas under kyl/frys samt i diskbänksskåp.

Utan fuktskydd är det svårt att upptäcka läckage. Vatten kan då tränga in i omkringliggande konstruktioner och orsaka fuktskador.
För att upptäcka eventuella läckage, installera ett fuktskydd.
