Besiktningsprotokoll

Anticimex Överlåtelsebesiktning Nivå 2 i samarbete med Länsförsäkringar Fastighetsförmedling

Fastighetsbeteckning: Norra Stöllet 1:107	
Fastighetsägare:	
Fastighetsadress: Lindvägen 8	
Postnummer: 680 51	Ort: Stöllet

Överlåtelsebesiktning nivå 2

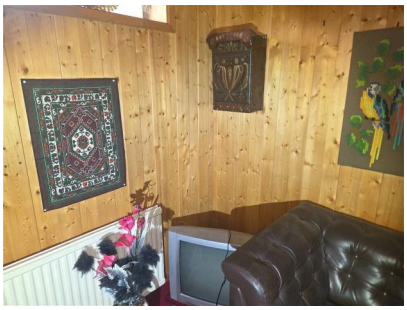
Källarplan / Gillestuga

Källargrundmurar med påreglade isolerade ytterväggar. Ytskikt golv dikt an betongen.
Ingen kontroll utförd.

Befintlig påreglad vägg och eventuella väggsyllar riskerar att drabbas av fuktskador på grund av naturlig fuktpåverkan. Detta i sin tur kan leda till mikrobiella skador (angrepp av mikroorganismer) som kan resultera i att mikrobiell lukt sprids till boendemiljön. Om reglar/syllar är tryckimpregnerade kan även en kemisk lukt förekomma.
