Besiktningsprotokoll

Anticimex Överlåtelsebesiktning Nivå 2 i samarbete med Länsförsäkringar Fastighetsförmedling

Fastighetsbeteckning: Månstenen 5	
Fastighetsägare: Kerstin Berndtsson	
Fastighetsadress: Diamantvägen 21	
Postnummer: 451 62	Ort: Uddevalla

Besiktningsdatum: 2026-09-17	Protokollnummer: 69937111
Temperatur: 11 °C	Väderlek: Klart
Tekniker: Andreas Ohlsson	
E-post: andreas.ohlsson@anticimex.se	
Kontor: Uddevalla	
Närvarande: Säljare närvarade vid besiktningen.

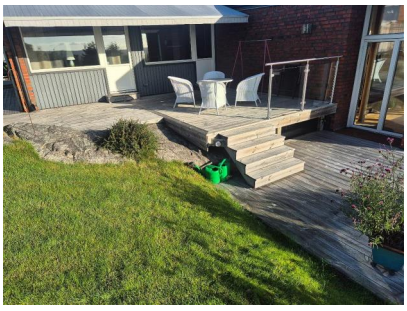
- Marken lutar mot huset.

Detta innebär en ökad fuktbelastning mot grunden vilket i sin tur kan orsaka fuktskador i huset.

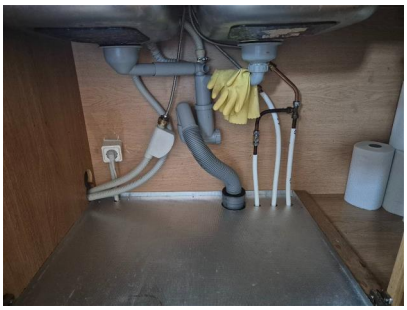
- Fuktskydd i diskbänksskåp är inte tätt vid rörgenomföringar.
- Avloppslang från diskmaskinen är inte fastsatt i bakkant av diskbänken.
- Fuktskydd saknas under kyl och frys.

Detta medför att det svårt att upptäcka läckage från rörledningar. Vatten kan då tränga in i omkringliggande konstruktioner och orsaka fuktskador.
