Besiktningsprotokoll

Anticimex Överlåtelsebesiktning Nivå 2 i samarbete med Länsförsäkringar Fastighetsförmedling

Fastighetsbeteckning: Hole 1:162	
Fastighetsägare:	
Fastighetsadress: Rönnvägen 19	
Postnummer: 680 60	Ort: Sysslebäck

Besiktningsdatum: 2026-09-29	Protokollnummer: 69968176
Temperatur: 11 °C	Väderlek: Sol
Tekniker: Lennart Davidsson	
E-post: Lennart.Davidsson@anticimex.se	
Kontor: Karlstad	
Närvarande: Ingen närvarande

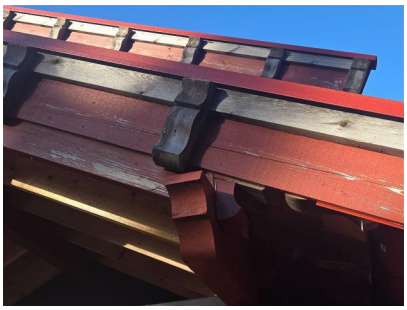
Utvändigt / Fasad

Underhållsbehov och påväxt på trädetaljer ex vindskivor

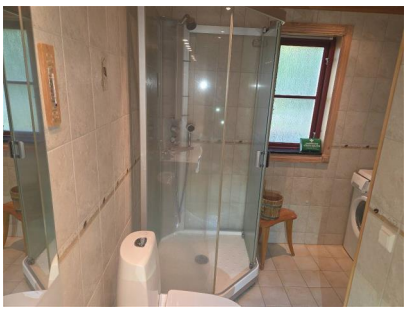
Entréplan / Dusch/wc/ Bastu

Kakel och klinkers
- Golvbrunn under duschkabin ej besiktad
- Golvbrunn i bastu saknar fuktspärr

Normala fuktvärden indikerades mot klinker/kakel.

En viss fukt tränger alltid in bakom kakel/klinker via fogarna, detta är helt normalt och innebär inte att tätskiktet/ våtrumsisoleringen under kaklet/klinkern är bristfälligt eller ur funktion.
