Besiktningsprotokoll

Anticimex Överlåtelsebesiktning Nivå 2 i samarbete med Länsförsäkringar Fastighetsförmedling

Fastighetsbeteckning: Lokatten 59	
Fastighetsägare: Elin Lindqvist och Magnus Lindqvist	
Fastighetsadress: Brunnsvägen 142e	
Postnummer: 645 43	Ort: Strängnäs

Besiktningsdatum: 2026-10-06	Protokollnummer: 69983614
Temperatur: 12 °C	Väderlek: Klart
Tekniker: Marcus Eriksson-Boije	
E-post: marcus.eriksson-boije@anticimex.se	
Kontor: Eskilstuna	
Närvarande: Fastighetägare Michael, Antcimex

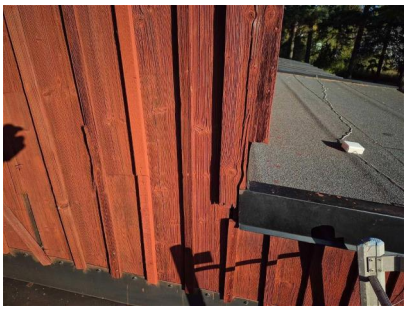
Fasadpanelen är i behov av målning/underhåll och enstaka panelbrädor har mindre rötskador samt torrsprickor.

Fasadbeklädnad och träkonstruktioner där målningsbehov finns riskerar att få fukt- och rötskador på grund av sämre vattenavvisande förmåga. För att öka livslängden på fasadbeklädnaden rekommenderas målning och underhåll. I samband med ommålning rekommenderas att de rötskadade panelbrädorna byts ut.

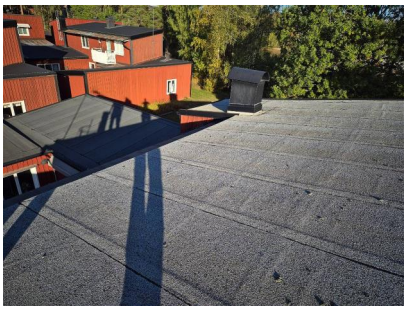
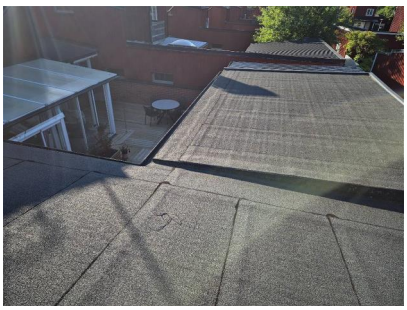
Takpappen är äldre.

Tätskiktet på ett platt/låglutande tak har enligt vår bedömning en begränsad livslängd. Eftersom takpappen är äldre har det ett minskat motstånd mot vattengenomträngning. Detta i sin tur kan leda till att takkonstruktionen drabbas av fuktskador.

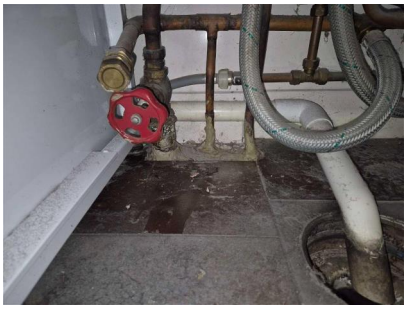
Rörgenomföring finns i golv och enstaka bomljud noteras i klinkers i dusczonen.
I golv/väggvinkel förekommer lokala fogsläpp och mindre spricka finns i kakelplatta.

Rörgenomföringar i golvet medför en ökad risk för att vatten tränger ner i omkringliggande konstruktioner och orsakar fuktskador.

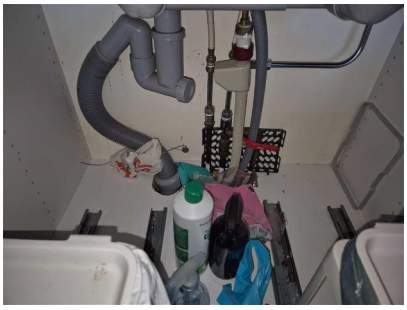
Fuktskydd saknas i diskbänksskåp.

Utan fuktskydd är det svårt att upptäcka läckage från rörledningar. Vatten kan då tränga in i omkringliggande konstruktioner och orsaka fuktskador.

För att upptäcka eventuella läckage, installera ett fuktskydd.
