Besiktningsprotokoll

Anticimex Överlåtelsebesiktning Nivå 2 i samarbete med Länsförsäkringar Fastighetsförmedling

Fastighetsbeteckning: Dyrön 13	
Fastighetsägare: Peter Dahlqvist	
Fastighetsadress: Vindilen 1	
Postnummer: 451 60	Ort: Uddevalla

Besiktningsdatum: 2026-10-05	Protokollnummer: 69958168
Temperatur: 13 °C	Väderlek: Regn
Tekniker: Stefan Jarefjäll	
E-post: Stefan.jarefjall@anticimex.se	
Kontor: Uddevalla	
Närvarande: Fastighetsägare

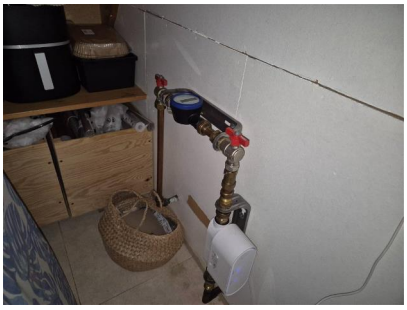
Entréplan / Trappförråd

Vattenmätare finns i utrymmet.

Vattenmätare ska enligt dagens branschregler vara placerad i utrymme med vattentät botten, dock bedöms risk för skada som liten då vattenfelsbrytare finns installerad.

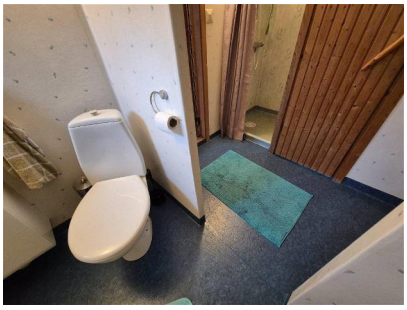
Övre plan / Dusch och WC

- Utrymmet har allmänt äldre våtrumsmattor.
- Golvbrunnens klämring är lös och angränsande golvmatta har lokalt släppt.
- Sarg vid duschzonen förhindrar eventuellt vatten utanför duschzonen att nå golvbrunnen.
- Rörgenomföringar finns i golvet, utanför duschzonen.
- Golvknarr förekommer.
- Frånluftsventilation saknas.

Ventilationens uppgift är att transportera bort bland annat emissioner, fukt, lukt och föroreningar från huset.

Utrymmet har passerat tiden för sin tekniska livslängd. Bristerna medför ökad risk för att vatten kan tränga ner i omkringliggande konstruktioner med fuktrelaterade skador som följd.

Bristerna medför ökad risk för att vatten kan tränga ner i omkringliggande konstruktioner med fuktrelaterade skador som följd.
