Besiktningsprotokoll

Anticimex Överlåtelsebesiktning Nivå 2 i samarbete med Länsförsäkringar Fastighetsförmedling

Fastighetsbeteckning: Kristinelund 46:47	
Fastighetsägare: Terttu Talvikki Syri	
Fastighetsadress: Myrmalmsvägen 29	
Postnummer: 804 28	Ort: Gävle

Överlåtelsebesiktning nivå 2

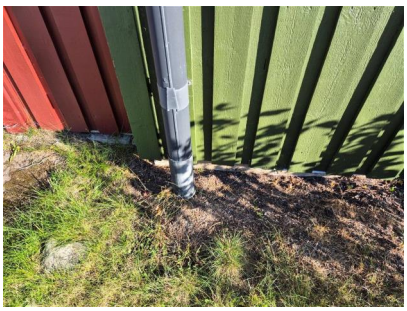
Utvändigt / Hängrännor / Stuprör

För att hindra stopp i dagvattenledningar kan med fördel lövsilar kompletteras.

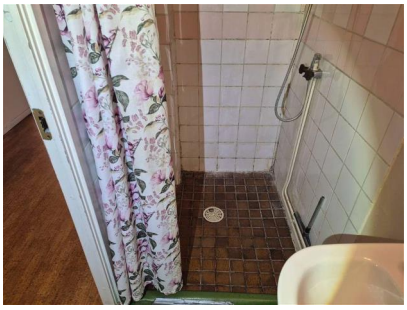
Entréplan / Dusch/Toalett

Våtutrymmet har äldre yt-/tätskikt och en äldre golvbrunn. Hål observerades i plastmattan utanför duschplatsen samt att missfärgningar förekommer i keramiska fogar i duschplatsen.

Renovering av utrymmet rekommenderas. Kontakta en behörig våtrumsentreprenör för en renovering. I samband med renoveringen bör omkringliggande konstruktioner kontrolleras för att upptäcka eventuella följdskador.
