Besiktningsprotokoll

Anticimex Överlåtelsebesiktning Nivå 2 i samarbete med Länsförsäkringar Fastighetsförmedling

Fastighetsbeteckning: Getakärr 6:13	
Fastighetsägare: Marianne Castellano	
Fastighetsadress: Träslövsvägen 126	
Postnummer: 432 37	Ort: Varberg

Besiktningsdatum: 2026-10-09	Protokollnummer: 69975878
Temperatur: 9 °C	Väderlek: Halvklart
Tekniker: Sofia Gunnarsson	
E-post: sofia.gunnarsson@Anticimex.se	
Kontor: Halmstad	
Närvarande: Hyresgästerna Praktikant från Anticimex

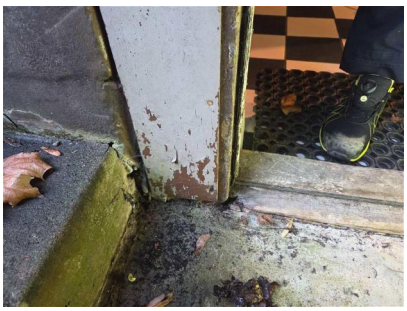
Rötskada finns vid källardörrens tröskel.

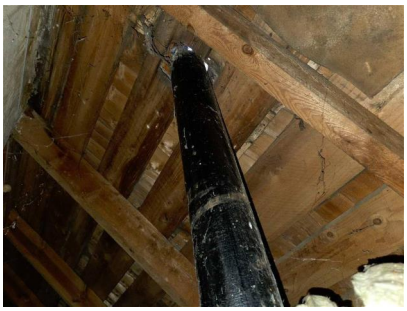
Otäthet finns vid avloppsluftaren,

Kontakta fackman för åtgärdsförslag.

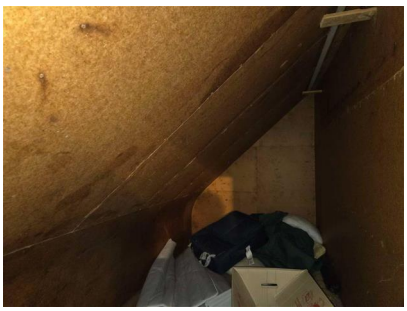
Missfärgningar finns i ytskikten på väggar och tak.

Inga förhöjda fuktindikationer påvisades.

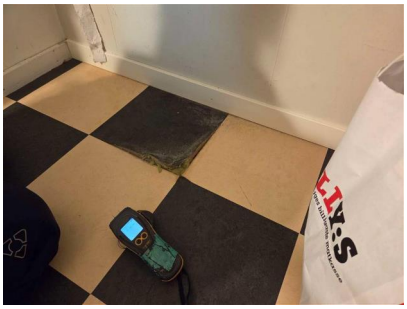
Formförändring finns på två ställen i golvet.

Förhöjda fuktindikationer påvisas.

Kontakta fackman för kontroll av orsak och omfattning av de skador och förhöjda fuktvärden som upptäckts samt för bedömning av lämpliga åtgärder.

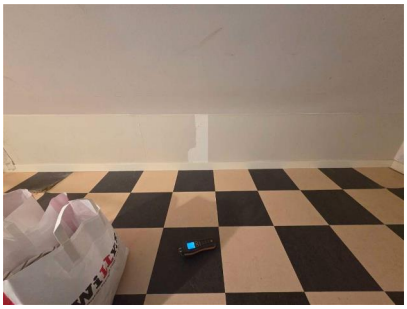
Tapetsläpp finns från väggen mot norr.

Förhöjda fuktindikationer påvisas på stora delar av väggen.

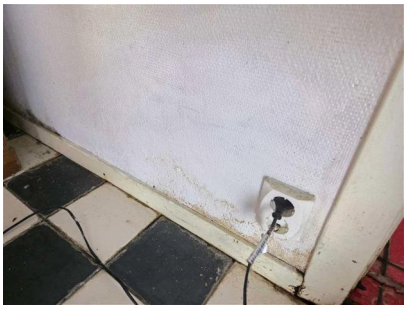
Missfärgningar finns på väggen mot badrummet.

Förhöjda fuktvärden påvisades i nederkant på vägg och på golvet.

Vi rekommenderar en fördjupad undersökning för att bedöma orsak och omfattning.
