Besiktningsprotokoll

Anticimex Överlåtelsebesiktning Nivå 2 i samarbete med Länsförsäkringar Fastighetsförmedling

Fastighetsbeteckning: Duvhöken 16	
Fastighetsägare: Dödsbo efter :Tore Andreas Andersson	
Fastighetsadress: Rosstorpsvägen 29	
Postnummer: 633 53	Ort: Eskilstuna

Överlåtelsebesiktning nivå 2

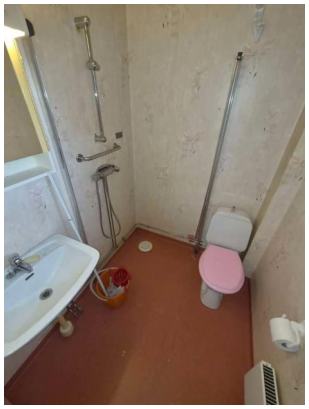
Entréplan / Entréhall

Renovering pågrund av vattenskada och bedömningen har skett ut med dom förutsättningarna. Vid besiktningstillfället var golvet upprivt och avfuktning igång.

Skadan är reglerad via försäkringsbolaget och skall åtgärdas.

Inget att notera

Se notering allmänt.

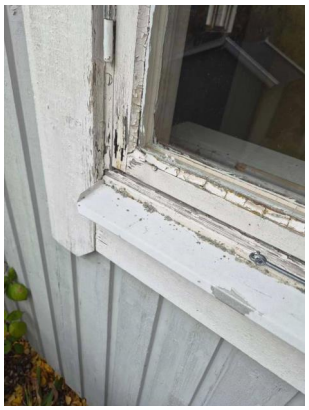
Utvändigt / Fasad

Inget att notera.

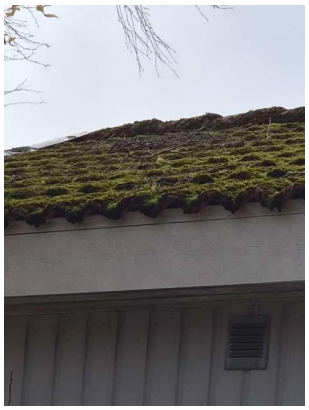
Utvändigt / Vind

Vindsutrymmet saknar lucka.

Vindsutrymmet har inte kunnat besiktas eftersom inspektionslucka saknas.

Vi rekommenderar en kompletterande besiktning när en inspektionslucka installerats.
