Besiktningsprotokoll

Anticimex Överlåtelsebesiktning Nivå 2 i samarbete med Länsförsäkringar Fastighetsförmedling

Fastighetsbeteckning: Värö-Backa 21:13	
Fastighetsägare: Lars Bengt Franck	
Fastighetsadress: Nasaret 26	
Postnummer: 43265	Ort: Väröbacka

Överlåtelsebesiktning nivå 2

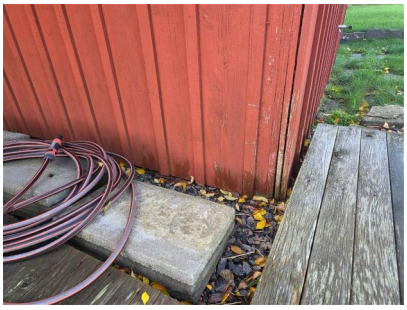
Utvändigt / Fasad

Del av fasaden slutar nära marken och fukt sugs upp .
