Besiktningsprotokoll

Anticimex Överlåtelsebesiktning Nivå 2 i samarbete med Länsförsäkringar Fastighetsförmedling

Fastighetsbeteckning: Bäck 5:3	
Fastighetsägare: Mei Qin Nilsson	
Fastighetsadress: Bäck 620	
Postnummer: 719 91	Ort: Vintrosa

Besiktningsdatum: 2026-11-05	Protokollnummer: 70021217
Temperatur: 4 °C	Väderlek: Klart
Tekniker: Axel Guldmar	
E-post: axel.guldmar@anticimex.se	
Kontor: Örebro	
Närvarande: Fastighetsägare Axel Guldmar: Besiktningsman Anticimex

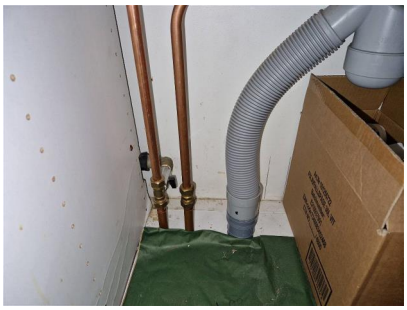
• Fuktskydd saknas under kyl/frys, diskmaskin och i diskbänksskåp.

Utan fuktskydd är det svårt att upptäcka läckage. Vatten kan då tränga in i omkringliggande konstruktioner och orsaka fuktskador.

För att upptäcka eventuella läckage, installera fuktskydd.
