Besiktningsprotokoll

Anticimex Överlåtelsebesiktning Nivå 2 i samarbete med Länsförsäkringar Fastighetsförmedling

Fastighetsbeteckning: Strömsbro 42:12	
Fastighetsägare: Marcus Härdin	
Fastighetsadress: Selggrensvägen 13	
Postnummer: 806 45	Ort: Gävle

Besiktningsdatum: 2026-11-13	Protokollnummer: 70047821
Temperatur: 3 °C	Väderlek: Regn
Tekniker: Leif Lindgren	
E-post: leif.lindgren@anticimex.se	
Kontor: Gävle	
Närvarande: Fastighetsägare

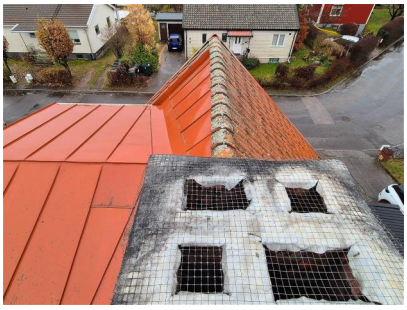
Utvändigt / Tak

Taket har besiktigats från takstegen och marken, och med hänsyn till det man kan se därifrån finns inget att notera.
