Hammarby 5:286

Violvägen 1
373 72 Jämjö

Uppdragsnummer	G41653
Besiktningsdatum	2026-11-16
Besiktningsföretag	OBM Kronoberg AB
Besiktningsförrättare	Pauline Petersson
Närvarande	Ombud för dödsboet
Giltig till och med	2027-11-16

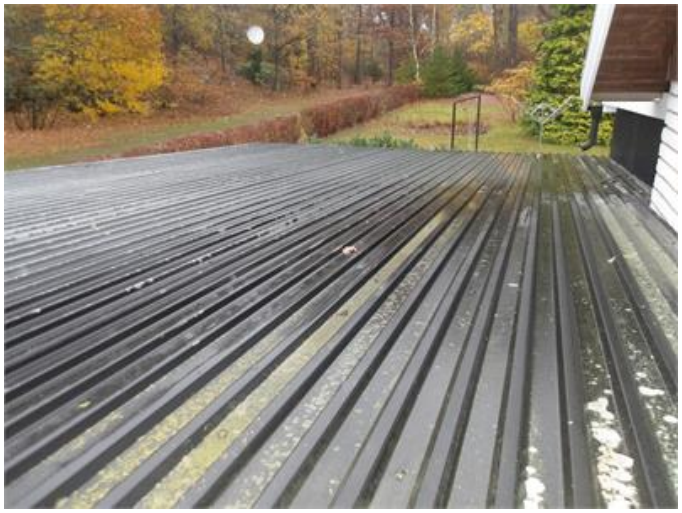
Garaget har ett låglutande tak vilket medför ökad risk för vatteninträngning. Profilerad plåt kräver viss lutning för att vara självavvattnande och förhindra kapillärsugning av vatten. Normalt rekommenderas minst 10–14 graders lutning för korrugerad plåt. Skarv förekommer på ett ställe men har i övrigt undvikits. I anslutning mot fasaden till bostadshuset bör tätning med fördel förbättras. (se bild på sida 5). Löpande inspektioner av tak och insida yttertak rekommenderas.

Tak: Bostadshuset har ett sadeltak klätt med betongpannor och garaget har ett låglutande tak klätt med plåt, se vidare under kommentarer och riskanalys på sida 4.

I anslutning mot fasaden till bostadshuset bör tätning med fördel förbättras.
