Besiktningsprotokoll

Anticimex Överlåtelsebesiktning Nivå 2 i samarbete med Länsförsäkringar Fastighetsförmedling

Fastighetsbeteckning: Mandelblomman 35	
Fastighetsägare: Elin Kristina Ahlström	
Fastighetsadress: Mandelblomsvägen 2	
Postnummer: 597 32	Ort: Åtvidaberg

Besiktningsdatum: 2026-11-16	Protokollnummer: 70065708
Temperatur: 5 °C	Väderlek: Regn
Tekniker: Olle Österman	
E-post: Olle.Osterman@anticimex.se	
Kontor: Linköping	
Närvarande: Fastighetsägare

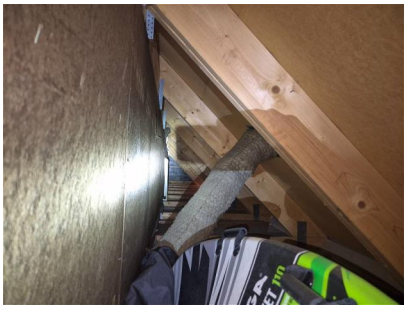
Vid kontroll av vinden uppmättes fuktvärden under kritisk fuktnivå för mikrobiell tillväxt och en normal lukt upplevdes.

Fuktkvoten i takbjälkar uppmättes till 10%.
Risk för mikrobiell påväxt föreligger om fuktkvoten överstiger 17%.

Vindarna besiktat via vindslucka/öppning.

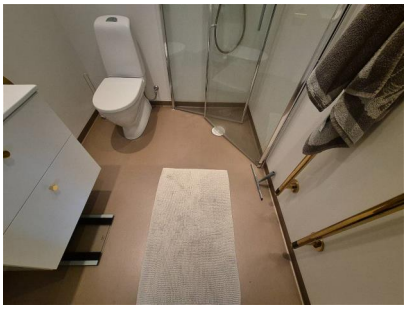
Rörgenomföring finns i golv under handfat.

Rörgenomföringar i golvet medför en ökad risk för att vatten tränger ner i omkringliggande konstruktioner och orsakar fuktskador.

Fuktindikering i utrymmet gav inga förhöjda fuktindikationer.
